*Alla C.a. Del Responsabile del Personale si AMA Spa
e del Responsabile Servizio Esercizio Roma, 25 settembre 2020*

Criticità Pap zone 1B e 9A

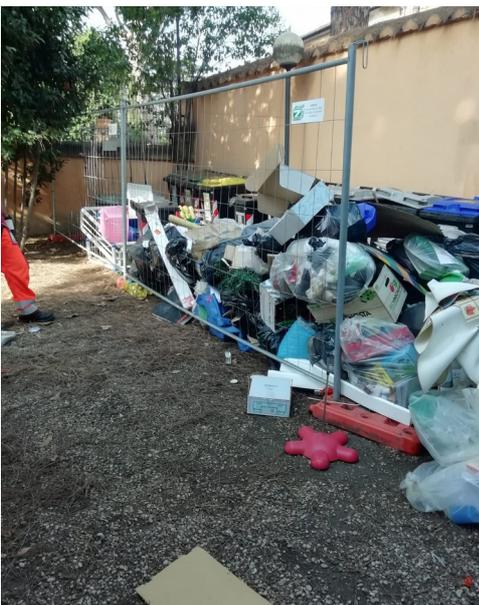
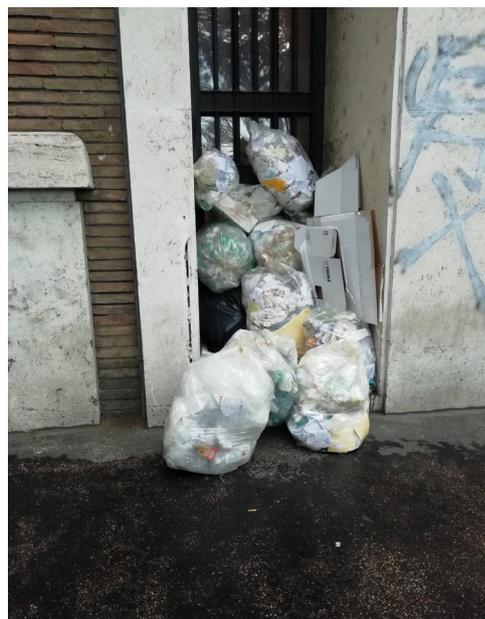
Nel caso della 1B, dove la raccolta porta porta è inoltre gravata da un modello duale che produce una pessima raccolta differenziata, oltre alla presenza di cestoni la logistica impone ai lavoratori di attraversare lunghi androni - anche più di una rampa di scale - e a movimentare manualmente il rifiuto per percorsi lunghissimi.

A peggiorare la situazione, l'internalizzazione dell'appalto Und, che genera le condizioni di lavoro assai critiche (vedi foto 1 e 2), con un sovraccarico di movimentazione manuale dei carichi. Nel giro delle forche in oggetto i lavoratori vengono persino mandati da soli ad effettuare questo tipo di raccolta.

Per quel che concerne la 1B, oltre a quanto detto in precedenza sull'impiego del mono operatore, è necessario ripensare il modello duale, la collocazione degli imposti e la logistica di raccolta.

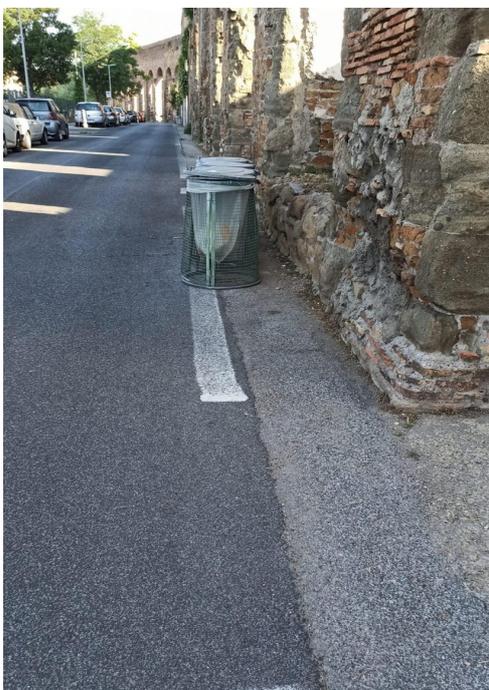
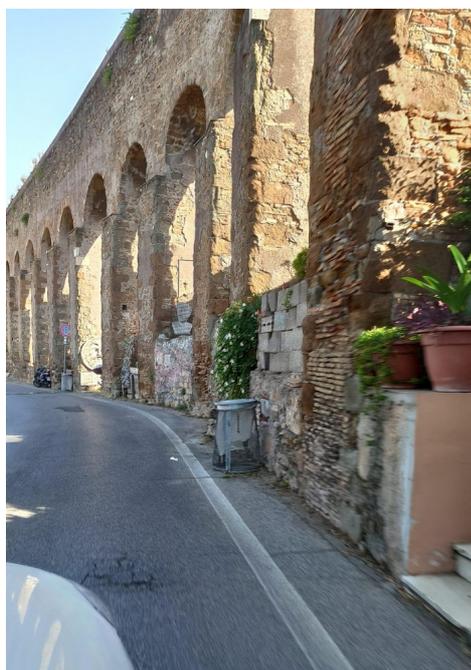
Nel caso della 9A, i cestoni sono posizionati all'interno di una ex zona industriale (il Mandrione), in parte convertita in zona residenziale e in parte ancora occupata da attività artigianali e, di recente, da alcuni locali notturni. Come spesso accade anche in altre zone, i contenitori risultano insufficienti al quantitativo giornaliero conferito. Ciò determina la presenza di quantitativi di sacchi a terra, anche pesanti, da movimentare a mano.

Riferiamo altresì criticità su via Casilina Vecchia, tratto di strada a senso unico con impossibilità di accostarsi per consentire all'operatore di lavorare in sicurezza. Anche in questo caso il servizio, prestato da un solo operatore, espone a rischi, soprattutto rispetto alla difficile condizione della viabilità.

Il traffico veicolare lo costringe a forzare la velocità di conferimento in vasca. Segnaliamo la posizione dei cestoni sul lato destro della carreggiata, dove non è presente il marciapiede e sia il cittadino che l'operatore sono esposti ai rischi dovuti al traffico veicolare (foto 3 e 4).

Riteniamo che queste difformità ergonomiche, in contrasto con quanto previsto al D.Lgs 81/08 Titolo VI e dall'allegato XXXIII dello stesso decreto, possano essere superate per quanto riguarda la 9A con l'eliminazione progressiva, ancorché tempestiva, dei citati trespoli, sostituiti con carrellati da 240 lt, e ancora, con lo spostamento degli imposti sul lato marciapiede, dove necessario, anche con l'aumento dei numeri di carrellati per non creare le mini discariche nell'area di conferimento.

Tenuto conto che al servizio di svuotamento dei trespoli PaP in alcuni casi viene contestualmente assegnato anche la RMM e, visti i tempi di lavoro penalizzati per i motivi sopra citati, richiediamo necessario adibire a questo servizio non meno di due addetti al fine di non gravare il carico di lavoro sul mono operatore.

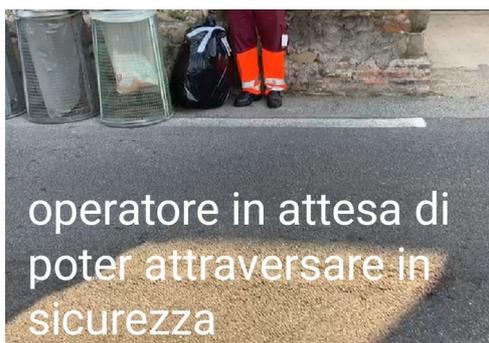
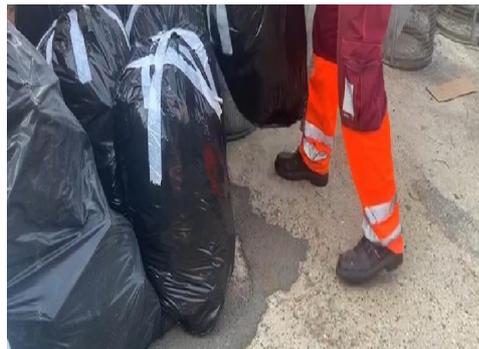
Avendo più imposti simili a quanto sopra descritto e ritratto nelle foto, l'operatore è inoltre costretto a rifare il giro per non bloccare in modo prolungato il traffico, con allungamento dei tempi di lavoro (foto 5 e 6).
